**XXI SNTPEE  
SEMINÁRIO NACIONAL  
DE PRODUÇÃO E  
TRANSMISSÃO DE  
ENERGIA ELÉTRICA**

**GRUPO DE ESTUDO DE TRANSFORMADORES, REATORES, MATERIAIS E TECNOLOGIAS EMERGENTES - GTM**

**AValiação de Isoladores Naturalmente Envelhecidos: Caracterização de Isoladores Poliméricos de Alta Tensão com Mais de 5 Anos de Serviço em Ambientes Agressivos.**

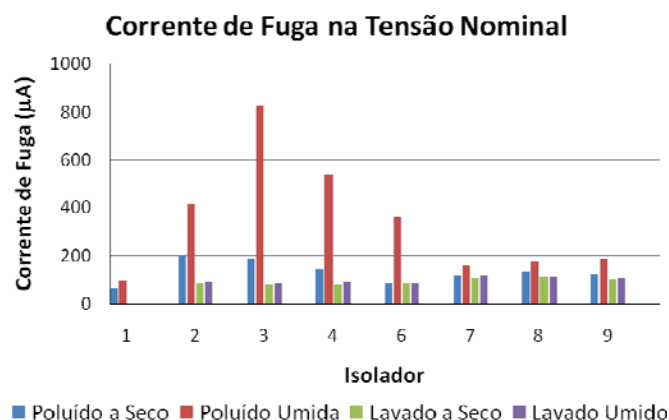
FIGURA 2 – Corrente de Fuga Nominal

Os resultados de corrente de fuga obtidos para os isoladores em tensão nominal do sistema podem ser observados na Figura 2 enquanto os resultados de corrente de fuga para os isoladores ensaiados em tensão de operação do sistema podem ser observados na Figura 3. É fácil notar que a única situação realmente crítica nos ensaios de corrente de fuga, tanto na tensão nominal quanto na tensão de operação do sistema (também conhecida como fase-terra), é quando os isoladores se encontram poluídos e úmidos, nestas situações foi observado valores de corrente de fuga realmente altos para os isoladores de números 2, 3, 4 e 6. De fato foram observadas diversas e intensas descargas resistivas de coloração vermelha alaranjada nos ensaios dos isoladores 2, 3, 4 e 6 durante o ensaio, o que dificultou inclusive a estabilização da corrente para que esta pudesse de fato ser medida, a presença de umidade no isolador ao final do ensaio garante que a estabilização da corrente não ocorreu pela secagem da água, embora a formação de regiões de bandas secas tenha sido observada.

Os isoladores 2, 3 e 4 também apresentaram correntes de fuga ligeiramente mais altas nas situações de poluição seca, principalmente no ensaios de tensão nominal. Estes resultados mostram claramente que duas coisas são necessárias para que haja um aumento na corrente de fuga dos isoladores, primeiro que haja poluição na superfície do isoladores, segundo que haja umidade na superfície, pois apenas a poluição, mesmo em grandes quantidades, não produz um aumento significativo na corrente de fuga. Isto pôde ser concluído porque nas situações de isoladores limpos e secos não foram observados aumento na corrente de fuga, o mesmo aconteceu para isoladores limpos e umidos, ou seja, só umidade também não é motivo para aumento da corrente de fuga.

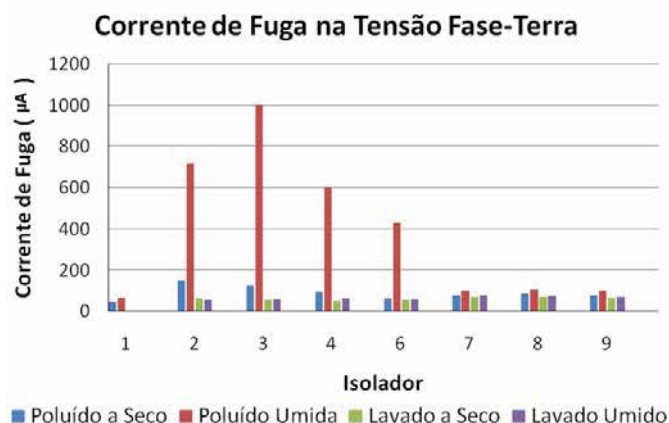
FIGURA 3 – Corrente de Fuga Fase-Terra

Os isoladores 7, 8 e 9 não apresentaram nenhuma elevação no valor da corrente de fuga em nenhuma das situações de ensaio, como observado com o isolador referência (amostra 1). Estes três isoladores foram retirados após intenso período de tempestades em Santa Catarina, a característica de hidrofobicidade própria do invólucro de composto de borracha de silicone permite a limpeza natural pela ação das chuvas e remoção total da poluição depositada nestes isoladores, desta forma, estes isoladores, mesmo após quatro anos de serviço em ambiente altamente agressivo, apresentaram valores reduzidos de corrente de fuga.

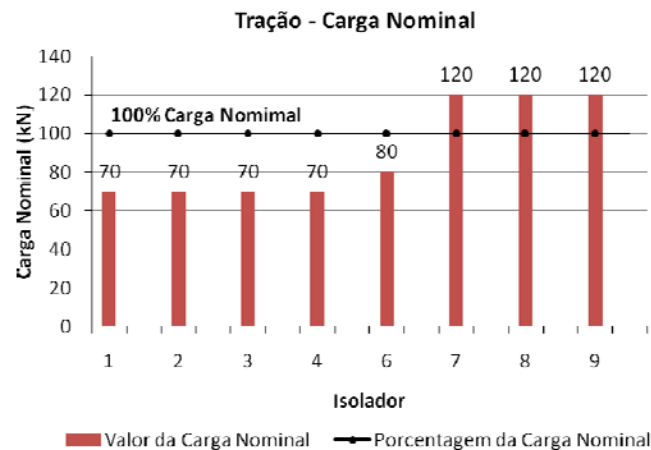
FIGURA 4 – Tração em Carga Nominal (CMN)

Os resultados dos ensaios de tração demonstram que todos os isoladores, mesmo aqueles com as ferragens danificadas em processo avançado de corrosão (Amostras 2, 3 e 4) suportarem o ensaio de tração em CMN sem falhar. Todos os isoladores foram submetidos a ensaio de tração a CMR a fim de se determinar a carga de ruptura dos mesmos, por se tratar de ensaio destrutivo, estes ensaios foram realizados após a tração em CMN. Os resultados de tração a CMR também foram satisfatórios para todos os isoladores ensaiados, pois foram superiores a CMN e os terminais não romperam, apenas soltaram dos bastões.

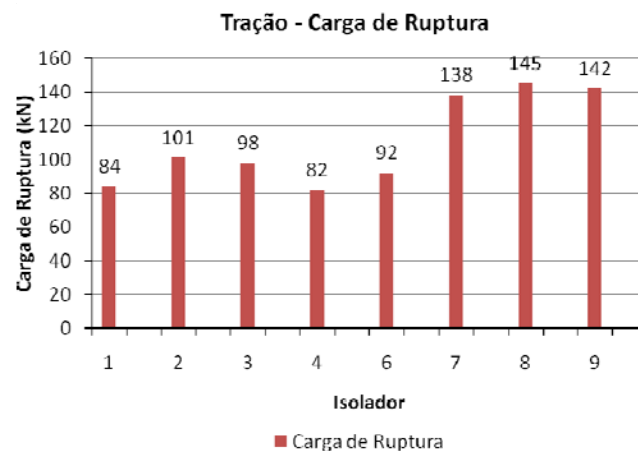
FIGURA 5 – Tração a Ruptura (CMR)

Estes resultados são bastante importantes, pois, a julgar pelo aspecto visual dos isoladores estudados, é razoável admitir que a primeira falha mais provável de qualquer um deles seria nos terminais metálicos devido à evidente corrosão observada nestas partes. Os invólucros estavam todos intactos e aparentemente, os núcleos bem protegidos, desta forma, o esperado é que a ação do esforço mecânico permanente leva-se ao rompimento dos terminais. Entretanto, mesmo com dano visível as ferragens ainda se mostraram capazes de suportar o ensaio a carga nominal segundo as normas. O fato das ferragens sofrerem mais danos que o revestimento evidencia que os isoladores poliméricos são especialmente capazes de suportar e durar muito tempo em regiões de alta agressão ambiental se houver uma preocupação especial com os terminais metálicos tais como o uso de uma galvanização mais robusta ou mesmo terminais em aço inoxidável nestas regiões.

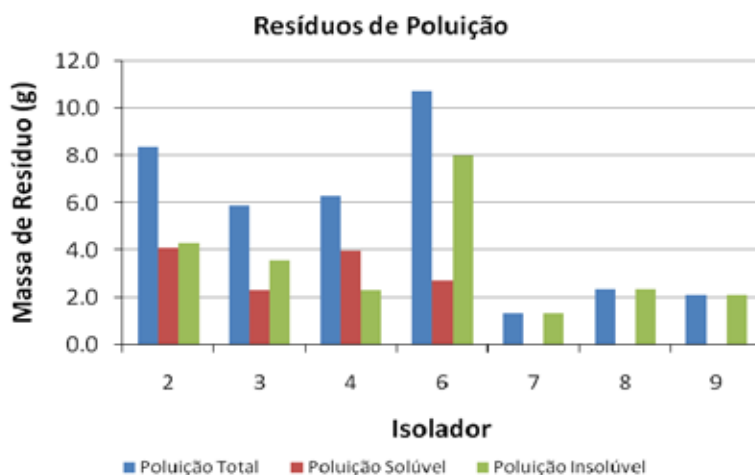
FIGURA 6 – Poluição (Solúvel e Insolúvel)

O isolador referência (amostra 1) não passou pelo processo de limpeza por razões óbvias, entretanto os resultados de resíduos fornecem informações bastante importantes sobre a natureza química dos poluentes. A primeira coisa a chamar a atenção é que os isoladores 7, 8 e 9 não apresentam resíduos solúveis e somente uma quantidade muito pequena de resíduos insolúveis na sua superfície; isto confirma o comportamento da corrente de fuga observado nas Figuras 2 e 3, ou seja, a menor quantidade de poluente (principalmente os solúveis) faz com que a corrente de fuga seja minimizada.

Também é observado na Figura 6 que os isoladores 2, 3, 4 e 6 apresentam resíduos insolúveis e solúveis em quantidade significativamente superiores aos isoladores 7, 8 e 9, isto é ainda mais notável se pensarmos que o tamanho dos isoladores 7, 8 e 9 (138 kV) é substancialmente maior que os isoladores 2, 3, 4 e 6 (69 kV). Esta quantidade maior de poluentes também confirma o comportamento do ensaio de corrente de fuga observado nas Figuras 2 e 3. Em outras palavras, maiores quantidades de poluição, principalmente solúvel, acarretam em um significativo aumento na corrente de fuga.

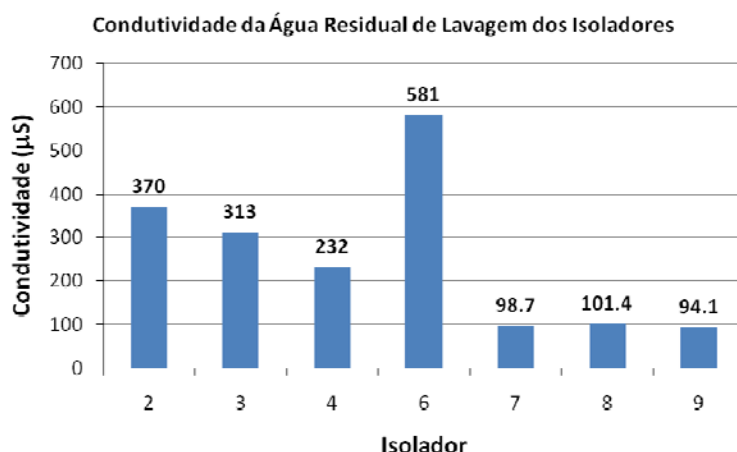
FIGURA 7 – Condutividade da Água Residual

Uma informação importante para fins comparativos é de que a condutividade medida para a água deionizada foi de 0,53  $\mu\text{S}$ . Na grande maioria das vezes, a poluição e outras substâncias solúveis são formadas de compostos químicos iônicos, por exemplo o cloreto de sódio, enquanto a poluição e outras substâncias insolúveis contêm compostos químicos moleculares. Compostos iônicos solúveis em água são capazes de transportar carga gerando corrente, portanto, o aumento na quantidade de poluição solúvel causa um aumento na corrente de fuga, o que propicia o aumento de descargas elétricas e ocorrência de centelhamentos no isolador poluído; isto pode implicar na decomposição eletroquímica do invólucro e envelhecimento acelerado devido a formação de bandas secas nos isoladores poliméricos. A poluição insolúvel exerce importante ajuda neste processo, geralmente agindo em sinergismo com a poluição solúvel. Os compostos não solúveis, em geral, são abrasivos e bastante porosos (ou líquidos viscosos) e ancoram com mais facilidade na superfície do isolador ajudando a retenção da poluição solúvel, que de outra forma seria removida mais facilmente da superfície do isolador.

Os resultados das medições de condutividade elétrica das águas de lavagem com resíduo solúvel dos isoladores confirmam que a condutividade em isoladores com poluição solúvel aumenta; o que provavelmente é responsável pelo maior número de fenômenos eletro-químicos e descargas elétricas na superfície destes isoladores causando diminuição na vida útil destes equipamentos. Tais resultados confirmam também a alta agressividade de todos os ambientes nos quais estes isoladores atuam e não diminuem a agressividade do ambiente existente no litoral de Santa Catarina. É importante ressaltar que Santa Catarina possui estações chuvosas que diminuem muito o efeito da poluição tendo em vista o processo de lavagem natural e que estes isoladores foram recolhidos em plena temporada de chuvas. Os isoladores 2, 3, 4 e 6 tiveram alta condutividade elétrica em suas águas de lavagem, enquanto os isoladores 7, 8 e 9 tiveram condutividades menores. O isolador 6 (Piauí) apresentou condutividade muito maior que confirma a maior presença de íons capazes de conduzir carga.

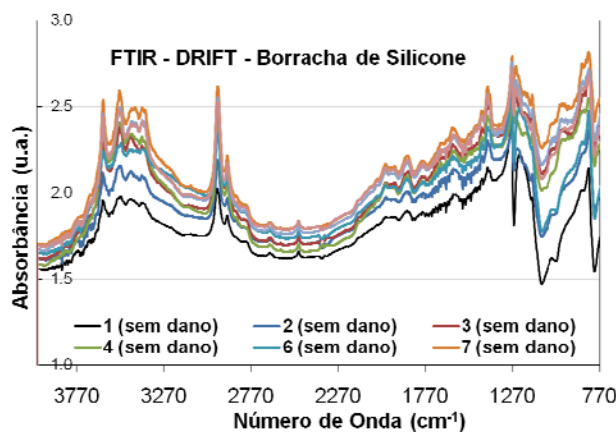
FIGURA 8 – FTIR Borracha de Silicone sem Dano

Os espectros de infravermelho mostrados tanto na Figura 8 quanto na Figura 9 mostram bandas de absorção típicas do espectro de compostos de borracha de silicone usados em isolamento elétrico. Inone et al (4), atribuiu as bandas de compostos de silicone de isoladores presentes no mercado. As bandas de 2960 e 1270  $\text{cm}^{-1}$ , resultam de vibrações das ligações Si-CH e  $\text{CH}_3$ , respectivamente, que estão associados aos grupos  $\text{CH}_3$  laterais, enquanto a banda observada em 1020  $\text{cm}^{-1}$  é referente a vibração das ligações Si-O-Si, pertencentes à cadeia principal. As bandas entre 3700 e 3200  $\text{cm}^{-1}$  é resultante de vibrações de grupos OH pertencente ao trihidrato de alumina, ou alumina trihidrata (ATH).

O fato de tanto as regiões com dano quanto as regiões sem dano aparente apresentarem espectros de infravermelho idênticos demonstra duas coisas, primeiro que a análise de infravermelho não é a mais adequada para obter informações de degradação de compostos de silicone, pois o resíduo principal da degradação da borracha de silicone é óxido de silício que é invisível ao infravermelho; segundo que a região degradada no composto de silicone é tão pequena que não produziu modificações químicas suficientes para que a análise de infravermelho pudesse demonstrar alguma modificação química no composto estudado.
