CLADE 2008

CONGRESO LATINOAMERICANO DE DISTRIBUCION ELECTRICA

CUIDADOS NA SELEÇÃO DE ISOLADORES POLIMÉRICOS – O PROBLEMA DA ADERÊNCIA

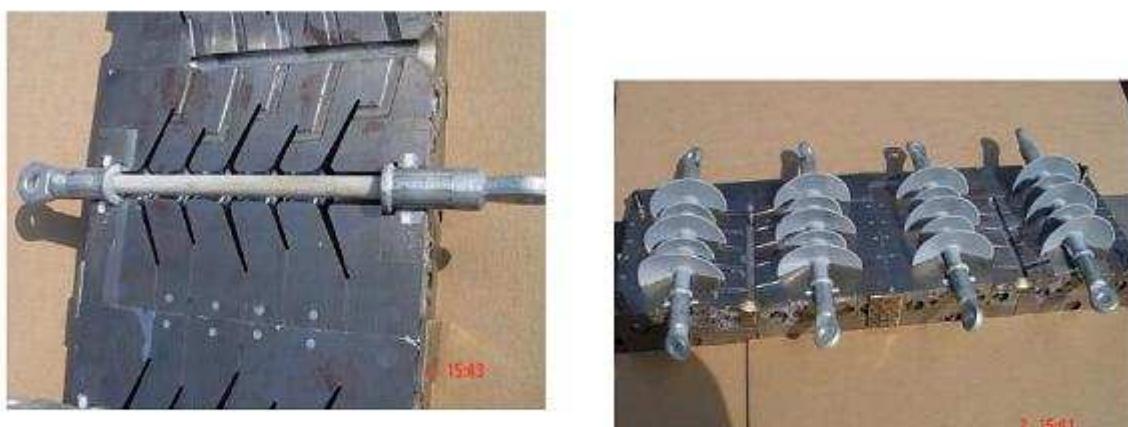
Figura 1 – Revestimento do núcleo por injeção à baixa pressão e vulcanização com alta temperatura (HTV)

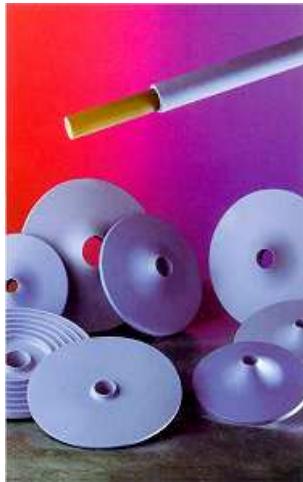
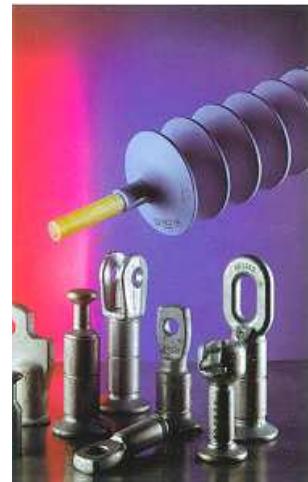
Figura 2 – Saias pré-fabricadas a serem coladas no núcleo revestido previamente por um processo sem costura [1]

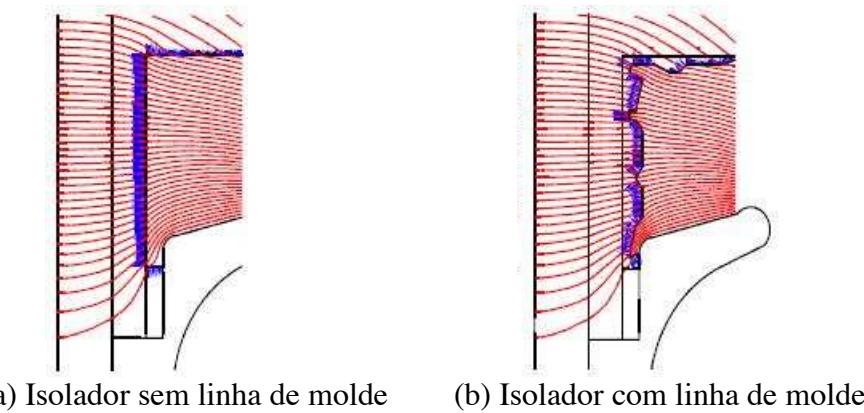
Figura 3 – Campo elétrico da região da interface entre a ferragem integrante e o revestimento polimérico

Os isoladores poliméricos podem ser compostos ou não. Os isoladores não compostos são constituídos somente por um material polimérico, seja uma resina (caso do epóxi ou do concreto polimérico) ou um polímero (caso do polietileno), enquanto que os compostos são constituídos de, pelo menos, dois materiais isolantes, um núcleo e um revestimento. O núcleo é composto por diversas fibras de vidro unidas por um processo denominado pultrusão. Existem vários processos de revestir o núcleo com material isolante como pode ser visto nas figuras 1 e 2. Alguns desses processos geram uma linha de molde que pode causar alterações de campo elétrico, como mostrado na figura 3 [2].

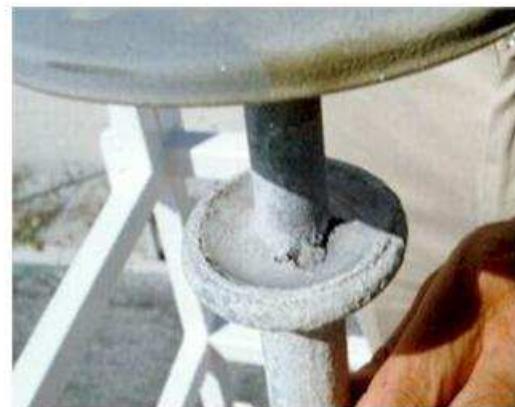
Figura 4 – Dano na selagem colocada na interface de um isolador polimérico

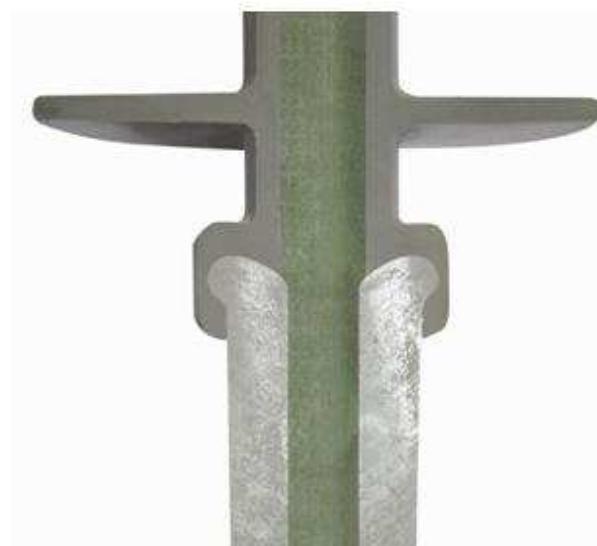
Figura 5 – Processo de fabricação com revestimento polimérico parcial sobre o núcleo e as ferragens integrantes do isolador

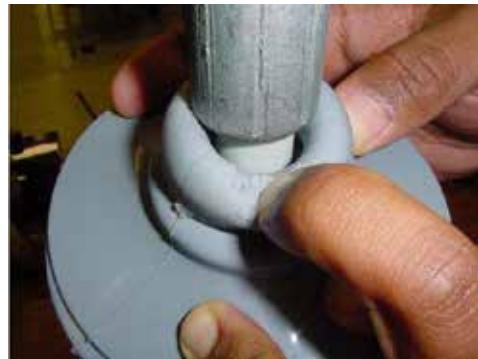
Figura 6 – Isolador polimérico para 230 kV com falta de aderência na região das ferragens integrantes

Problemas devido às falhas durante o processo de injeção somente são facilmente perceptíveis quando são grosseiras (ver figura 6). A existência de bolhas internas, devido à falta de aderência, é de difícil localização, principalmente quando elas não se situam em regiões de elevado campo elétrico, mas os danos que elas provocam são muito sérios (ver figura 7).

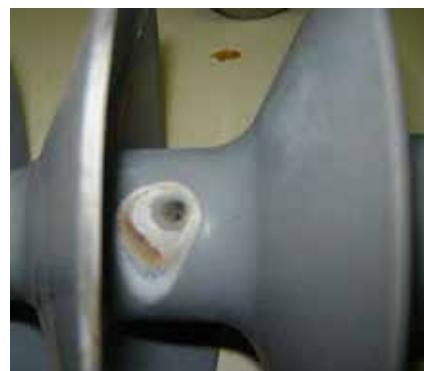
Figura 7 – Isolador polimérico para 138 kV que falhou em ensaio de freqüência industrial devido a uma bolha interna

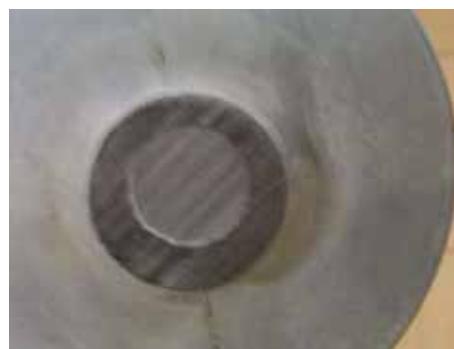
Figura 8 – Corte de isolador polimérico de 230 kV mostrando falha no alinhamento do núcleo de fibra de vidro durante o processo de injeção

Outro problema de difícil percepção é quando ocorre falha no posicionamento do núcleo de fibras de vidro durante o processo de injeção, fato este somente perceptível quando o isolador é serrado (ver figura 8).

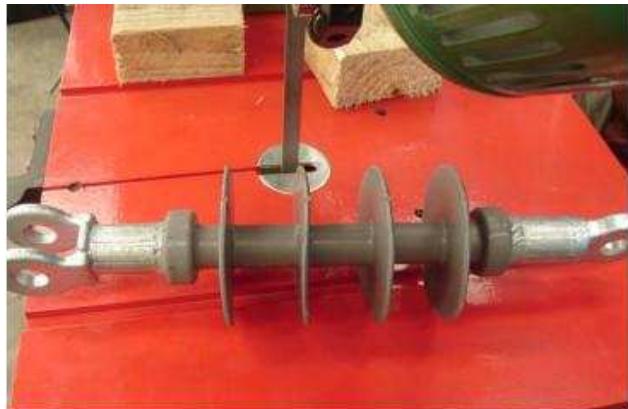
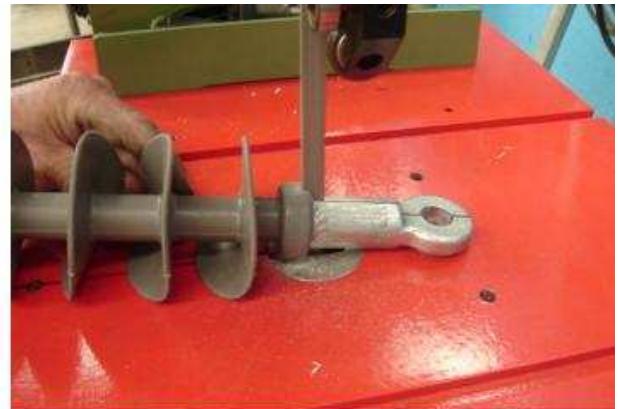
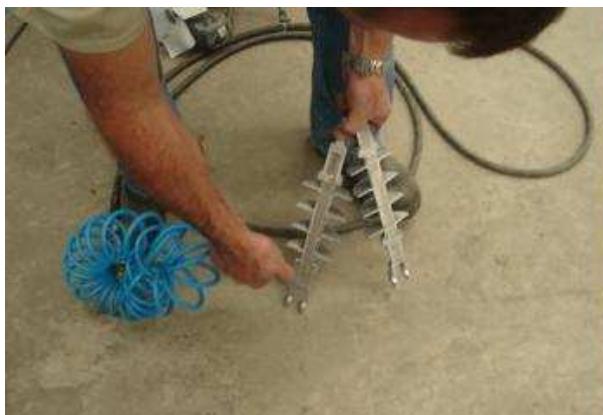
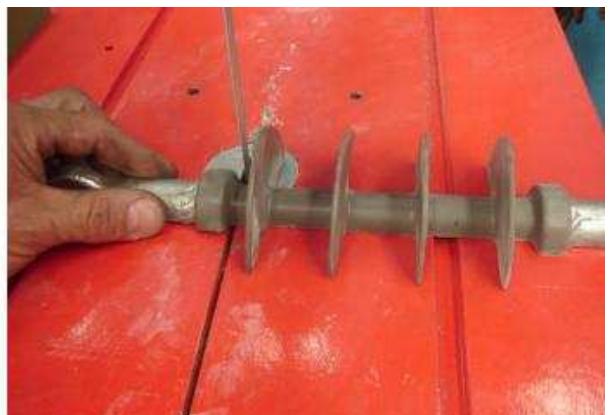
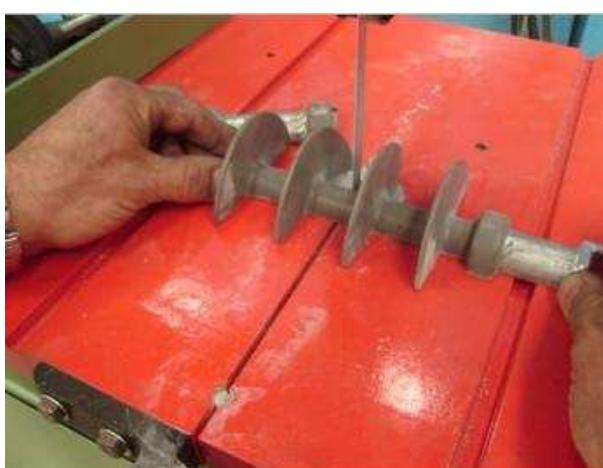
(a) Isolador a ser cortado

(b) Corte longitudinal do isolador

(c) Limpeza do isolador cortado

(d) Corte transversal para verificar a aderência da interface das ferragens integrantes

(e) Corte transversal no meio do isolador

Figura 9 – Execução do corte de um isolador para 15 kV para a verificação da aderência

Com equipamento apropriado (fresa, serra etc), deve-se fazer um corte longitudinal ao longo de todo o isolador, de maneira a deixar expostas as interfaces do isolador (ferragem/revestimento e núcleo/revestimento). Deve-se realizar uma verificação visual para observar a existência da falta de aderência do revestimento nas interfaces. A seguir, deve-se cortar transversalmente o pescoço das metades do isolador de modo a mostrar a interface ferragem/ revestimento e cortar transversalmente o meio de cada metade do isolador para verificar a interface núcleo/revestimento. A figura 9 mostra a seqüência de cortes em um isolador de 15 kV.

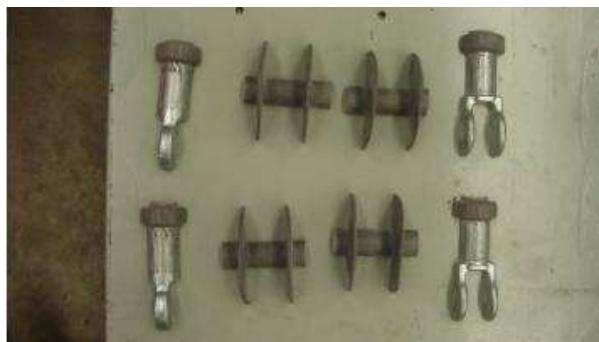
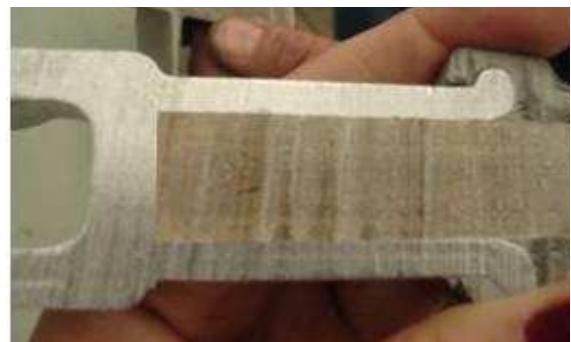
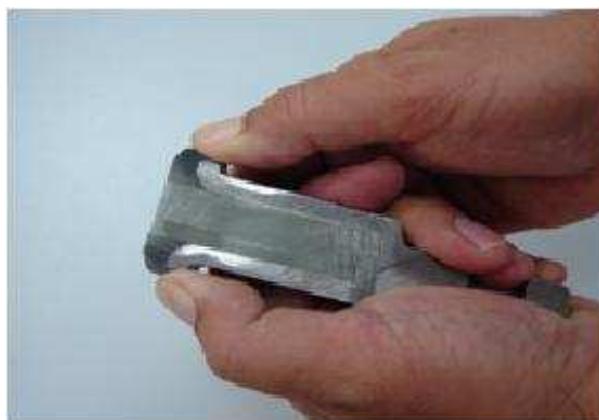
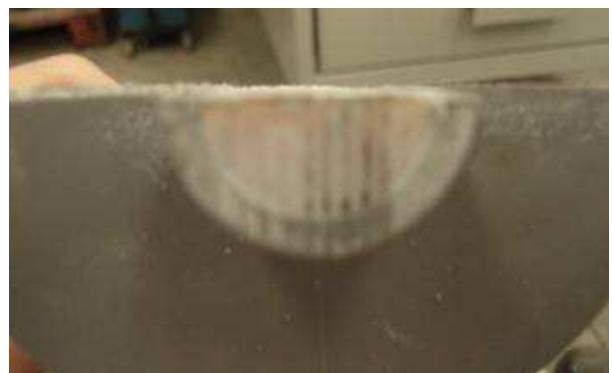
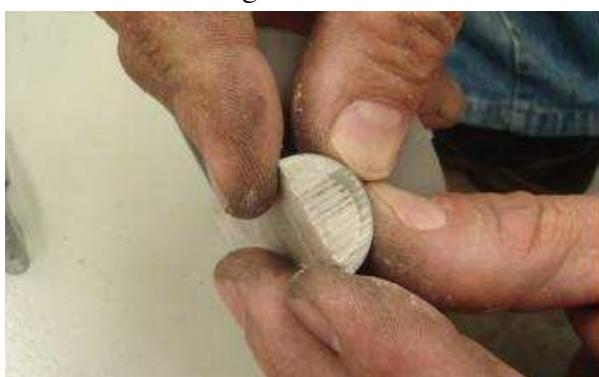
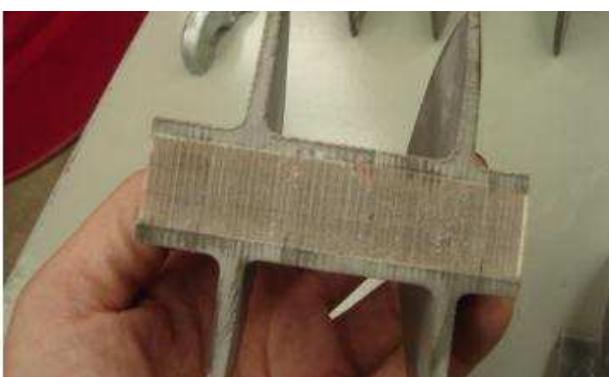
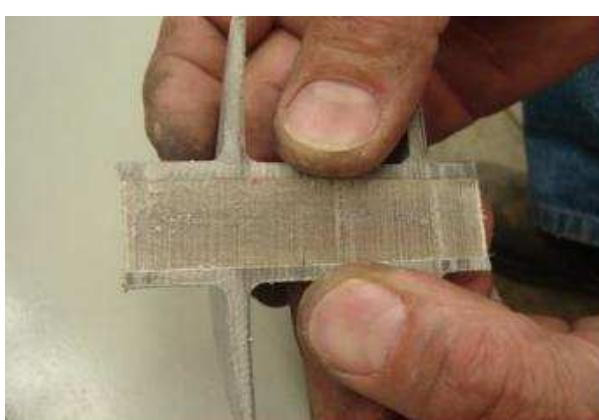
(a) Isolador totalmente cortado

(b) Inspeção do corte das ferragens integrantes

(c) Verificação da aderência das ferragens integrantes

(d) Inspeção transversal do corpo do isolador

(e) Verificação da aderência transversal do corpo do isolador

(f) Inspeção longitudinal do corpo do isolador

(g) Verificação da aderência longitudinal do corpo do isolador

Figura 10 – Realização da verificação da aderência em um isolador para 15 kV

Outros cortes devem ser feitos, dependendo do comprimento do isolador de modo que tenham pedaços com no máximo 10 cm, que possam ser facilmente manuseados para verificar a aderência. As pontas dos dedos de cada uma das mãos devem ser colocadas sobre cada lateral do revestimento do isolador cortado e devem pressionar o revestimento para verificar se ele se descola do núcleo de fibras de vidro, como pode ser visto na figura 10.

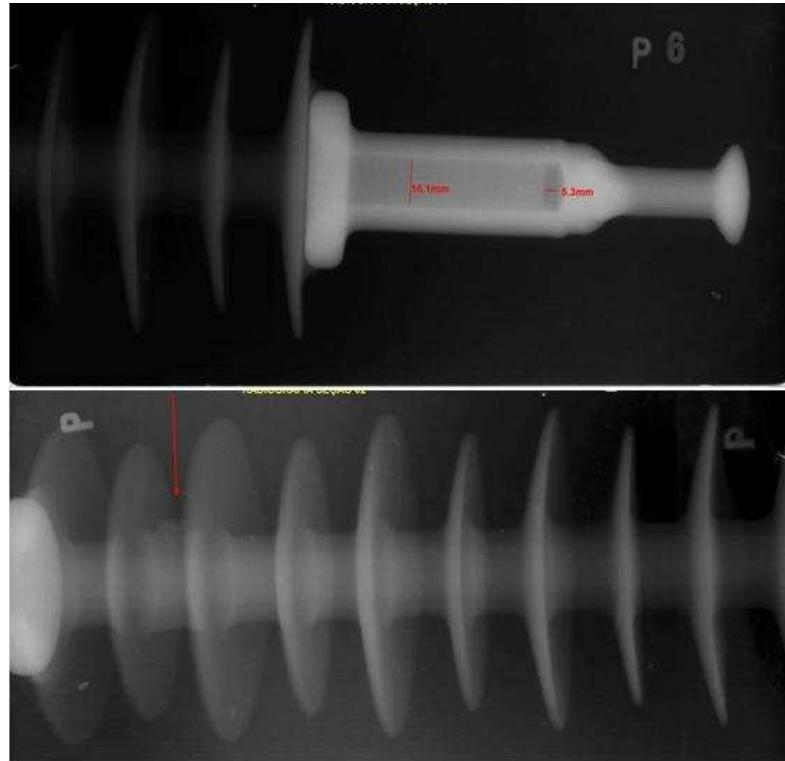
Figura 11 – Radiografia digital de isolador polimérico para 138 kV

Outra possibilidade é utilizar a tecnologia do Raios-X digital. A variação da intensidade do Raios-X aplicados sobre o isolador polimérico (ver figura 11) permite sua visualização interna sem necessidade de serrar o isolador. Esta tecnologia necessita de maiores estudos, para determinação dos parâmetros de ensaio (intensidade da irradiação, ângulos de incidência, tipo de radiação, etc), de modo a poder ser normalizada.

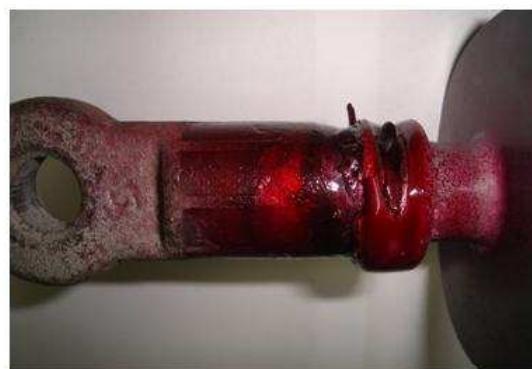
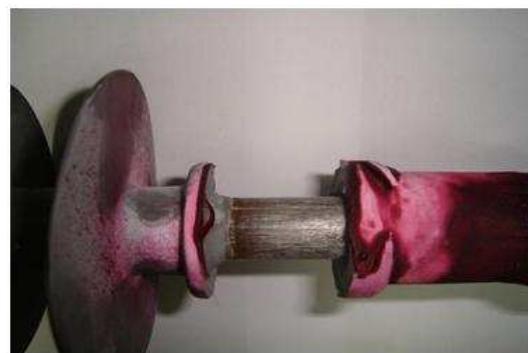
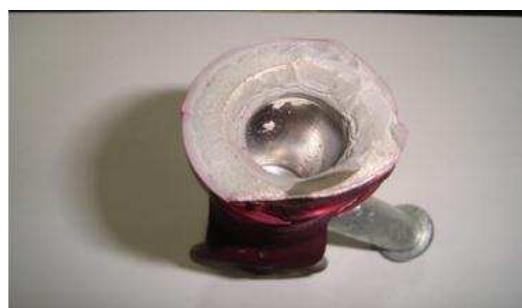
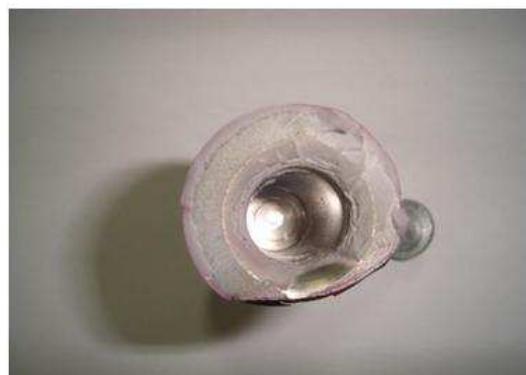
(a) Aspersão do líquido penetrante nas ferragens integrantes.

(b) Arrancamento da ferragem integrante durante o ensaio de tração mecânica, para visualização interna.

(c) Avaliação das partes internas das ferragens integrantes, após o arrancamento.

Figura 11 – Realização de ensaio de líquido penetrante em isolador polimérico para 138 kV, após ensaio de arco de potência.

Atualmente, a comprovação da eficácia do procedimento de cobertura das ferragens integrantes com o revestimento polimérico é realizada com o ensaio de ferragens integrantes e com o ensaio de líquido penetrantes, ambos da norma NBR 15122 [3]. As imagens da figura 12 mostram os resultados do ensaio de líquido penetrante aplicado a um isolador polimérico, após ter sido submetido ao ensaio de arco de potência no CEPEL.

A verificação da figura 12 mostrou que mesmo com as ferragens integrantes fundidas, devido ao ensaio de arco de potência, não houve penetração do corante líquido no interior da ferragem integrante, nem fissuras no revestimento e nem sequer a exposição ou o comprometimento do núcleo, garantindo a estanqueidade de sua vedação.
